# 修理報告書（引取り修理）

02 - 11459

| 配布先 | 納入先 | 新鋭工業株式会社 東京支店 殿 | | 機種 | ONW-10 |
| 環営 | ユーザー名 | 岡部クリニック 様 | | 納入日 | |

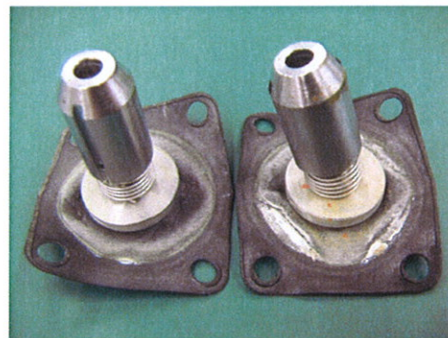
給水量不足は再現しませんでした。給水電磁弁の部品（ダイヤフラム）の劣化が見られこれが原因で電磁弁の動作不良が起きたと考えられます。

1. 給水電磁弁ダイヤフラム交換（左写真参照）
