# 修理報告書（引取り修理）

No. 090417

| 配布先 | 客先 | 納入先 | 新鋭工業株式会社 東京支店 殿 | 機種 | ONW-10 |

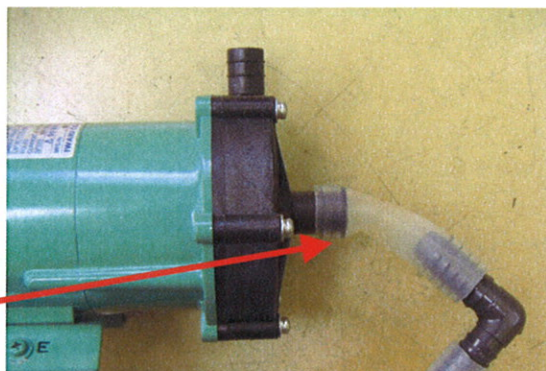
オゾン水製造ポンプ（P-1）から出るオゾンガスが細かくならず、インジケータの変色が悪くなる現象を2回確認しました。

分解したところ、ポンプ入口側のチューブが折れて流路が狭くなっていました。（写真）  
折れたチューブを交換して復旧しました。

ポンプ入口側が折れている

1. 水ポンプ（P-1）入口側チューブ交換
2. 水位レベルセンサ（L、H、HH）清掃、感度調整
3. オゾン水濃度測定：0.47～0.53mg/L・・・正常
4. PSA（酸素発生装置）性能点検・・・正常  
酸素濃度：90.9% 酸素流量：0.73L/min 圧力：0.095～0.168Mpa（AC100V、50Hz）
5. 運転動作確認・・・正常
6. オゾンインジケータ変色・・・正常（別紙インジケータを参照ください）
