# 修理報告書（引取り修理）

No. 091201

| 配布先 | 納入先 | 新鋭工業株式会社 東京支店 殿 | | 機種 | ONW-10 |

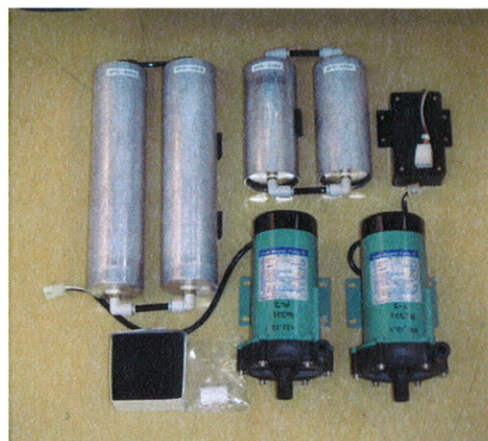
3台搭載している水ポンプのどれかが音を発生させたと思われます。  
これを全て交換しました。（P-1は現地交換済み）  
併せて定期部品の交換と性能確認、  
内部清掃を実施しました。

- 部品交換（下表及び右写真参照）
- 給水ストレーナ、排気ホース、レベルセンサ、フタ清掃
- オゾン水濃度測定：0.42～0.55mg/L・・・正常
- PSA（酸素発生装置）性能点検・・・正常  
酸素濃度：95.7% 酸素流量：0.74L/min 圧力：0.094～0.162Mpa（AC100V、50Hz）
- 運転動作確認・・・正常。オゾンインジケータ変色・・・正常
