# 修理報告書（引取り修理）

No. 100725

| 配布先 | 納入先 | 新鋭工業株式会社 東京支店 殿 | 機種 | ONW-10 |

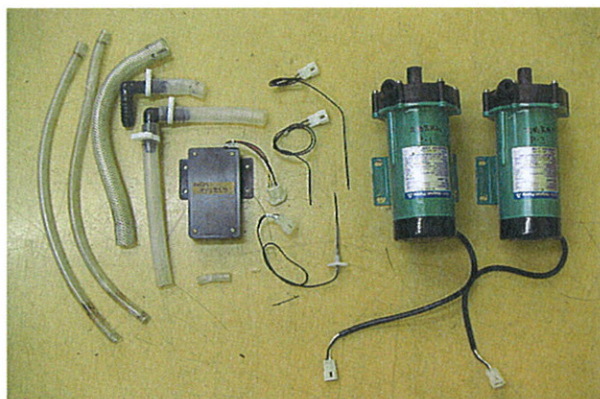
排水ポンプと水位レベルセンサの劣化が考えられますので、これらの部品を交換しました。

- 部品交換・・・下表と写真をご参照ください。
- 総合メンテナンス契約に伴う点検、清掃作業
- オゾン水濃度測定：0.47～0.54mg/L・・・正常
- PSA（酸素発生装置）性能点検・・・正常  
酸素濃度：94.7% 酸素流量：0.78L/min 圧力：0.099～0.164MPa
- 運転確認 異常なし。インジケータ変色 異常なし
