# 修理報告書（引取り修理）

No. 111201

| 納入先 | 新鋭工業（株）東京支店 殿 | | | 機種 | ONW-10 |
| 所在地 | 東京都三鷹市上連雀5-23-10 | | | 機番 | 000185 |

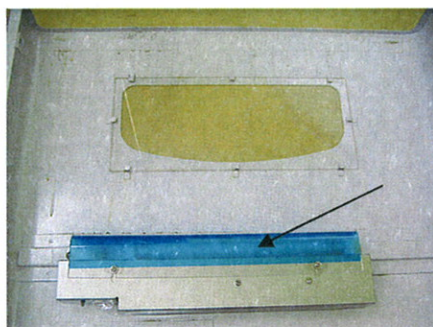
#### 写真1：蛍光灯ASSY

機械内部の電気部品に水が掛かった形跡があり、これが原因で漏電ブレーカがトリップしたものと推察されます。（写真をご参照ください）  
水漏れ箇所の対策を実施し、蛍光灯は一式交換しました。

（原因）水槽とカバーの隙間から水が漏れた  
（対策）隙間にシール剤を充填
