# 修理報告書（引取り修理）

No. 100725

| 配布先 | 納入先 | 新鋭工業株式会社 東京支店 殿 | 機種 | ONW-10 |

エラー9（洗浄中水位高）  
総合メンテナンス2年目1回目作業

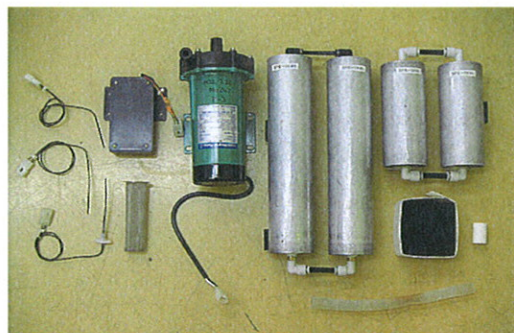
修理と検証に時間が掛かり、大変申し訳ありませんでした。  
排水ポンプの性能劣化がエラー9の原因で、運転中の給水と排水のバランスがくずれて  
水槽の液面が規定より上がり、これを水位センサ（LVH1）が異常検知しました。

- 総合メンテナンス契約に伴い定期部品も交換しました。（下表と写真をご参照ください）
- オゾン水濃度測定：0.47～0.61mg/L・・・正常
- PSA（酸素発生装置）性能点検・・・正常  
酸素濃度：95.1% 酸素流量：0.75L/min 圧力：0.095～0.156MPa
- 運転確認 異常なし。インジケータ変色 異常なし

| 江 22.7.27 口 | | 排水ポンプ（P-3） | 1 | エラー9復旧用 |
| 江 22.7.27 口 | | 水位レベルセンサ（LVL、LVH1、LVH2） | 1 | エラー9復旧用 |
