# 修理報告書（引取り修理）

No. 100723

| 配布先 | 納入先 | 新鋭工業株式会社 東京支店 殿 | 機種 | ONW-10 |

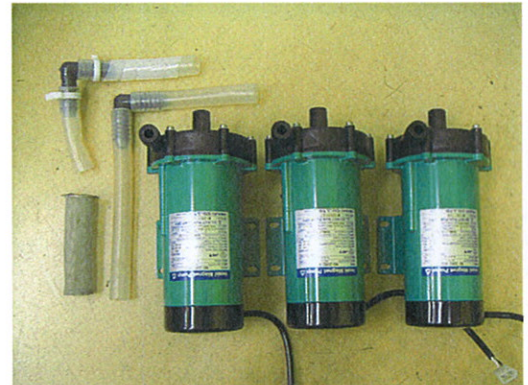
異音がする。（ピーという音でかなり大きい音がする）

お預かりしている間運転条件を振って確認しましたが異音は再現しませんでした。

そこで再度水ポンプを全部交換し、エアコンプレッサーに防振ゴムを追加しましたので様子を見てくださいますよう、お願いいたします。
