# 修理報告書（引取り修理）

No. 101117

| 配布先 | 客先 | 納入先 | 新鋭工業株式会社 東京支店 殿 | 機種 | ONW-10 |

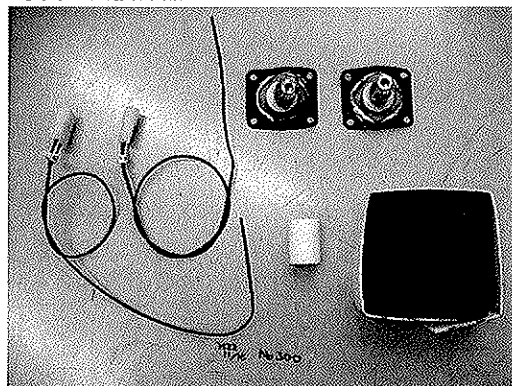
写真：交換部品一式

給水配管系統に詰まった砂や異物で機械に供給される水量の低下と、電磁弁やセンサー類の劣化が重なり「給水量不足異常」が発生しました。

- 給水配管系統の分解清掃
- 部品交換（下表と写真をご参照ください）
- オゾン水濃度測定：0.46～0.55mg/L・・・正常
- PSA（酸素発生装置）性能点検・・・正常  
酸素濃度：92.5% 酸素流量：0.77L/min 圧力：0.127～0.228Mpa（AC100V、60Hz）
- 運転動作確認・・・正常。オゾンインジケータ変色・・・正常
