# 修理報告書（引取り修理）

No. 110204

| 配布先 | 納入先 | 新鋭工業（株） 東京支店 殿 | | | 機種 | ONW-10 |

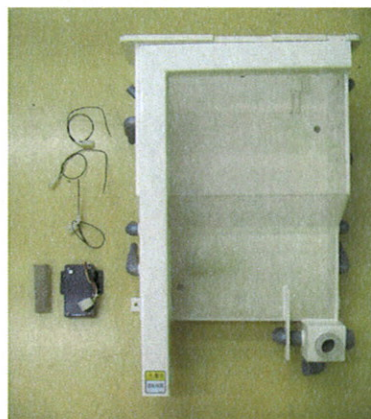
写真2：交換部品一式

1. 部品交換：下表をご参照ください。

| 江23.2-4口 | | 洗浄槽 | 1 | |
| | | 水位レベルセンサー | 3 | LVL、LVH1、LVH2 |
| 作成 | | オゾンセンサー | 1 | 総合点検契約に基づく交換 |
| | | フィルター1 | 1 | 総合点検契約に基づく交換 |
