# 修理報告書（出張修理）

No. 110117

| 配布先 | 納入先 | 新鋭工業株式会社 東京支店 殿 | | | 機種 | ONW-10 |
| 環営 | ユーザー名 | 石川外科医院 様（定期点検ご契約） | | | 納入日 | 平成15年5月21日 |

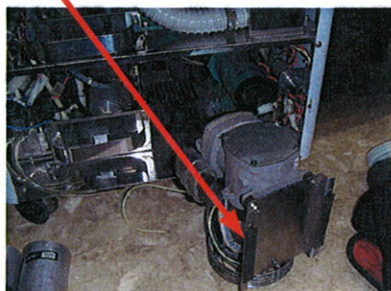
エアコンプレッサーの振動が背板を共振させて金属的な共鳴音を発生させていました。  
（スタッフの方とニスコ中山様に異音を確認いただきました）

写真1：防振ゴム追加作業中

防振ゴム

- エアコンプレッサー取り付け板に防振ゴム追加（写真1参照）
- 背板各部に防振用テープ貼付および各部増し締め。
- 機械の設置位置を変化させて運転確認
  - ・シンク端から10cmの設置位置・・・4回運転して異音発生なし
  - ・シンク端から5cmの設置位置・・・10回運転して異音発生なし（写真2参照）

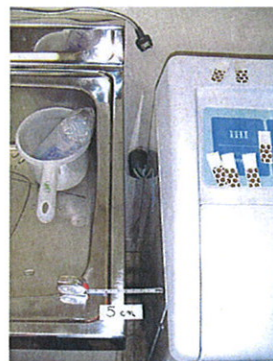
写真2：運転確認作業
