# 修理報告書（引取り修理）

02-28457

| 納入先 | 新鋭工業（株）東京支店 殿 | | 機種 | ONW-10B |

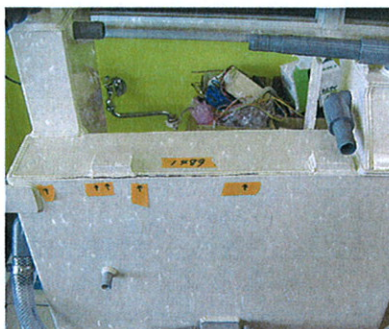
写真 1：補修前

洗浄槽の底部に亀裂が発生して水漏れしました。

亀裂部分を接着し、その上を溶接して補修しました。（写真をご参照ください）
