# 修理報告書（引取り修理）

| 配布先 | 客先 | 納入先 | 新鋭工業株式会社 東京支店 殿 | | 機種 | ONW-10 | |

排水異常修理および定期点検

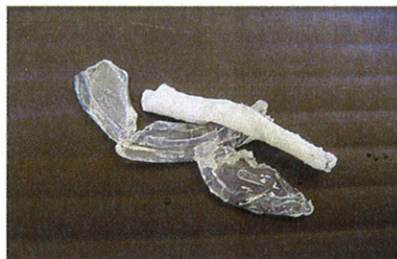
排水システムの分解点検の結果、排水ポンプ内にプラスチック片が詰まっていた（写真1）  
この詰まりが原因でポンプの性能が低下して異常が発生しました。

写真1：排水ポンプ内のプラスチック片

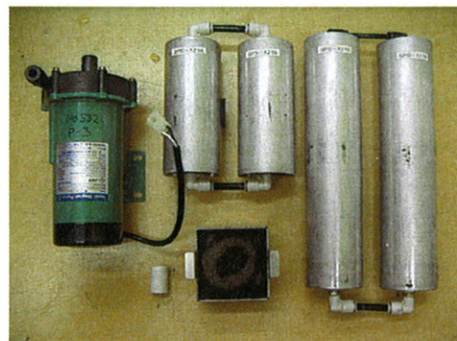
写真2：交換部品

- 部品交換：下表と写真をご参照ください。
- オゾン水濃度測定：0.49～0.53mg/L・・・正常
- PSA（酸素発生装置）性能点検・・・正常  
酸素濃度：93.8% 酸素流量：0.79 L/min 圧力：0.086～0.152MPa（AC100V、50Hz）
- 運転動作確認・・・正常
- オゾンインジケータ変色・・・正常
- 運転カウンタ・・・6062回
