# 修理報告書（引取り修理）

02-28404

| 配布先 | 客先 | 納入先 | 新鋭工業（株）東京支店 殿 | 機種 | ONW-10 |

オーバーフロータンク排水口に落下物

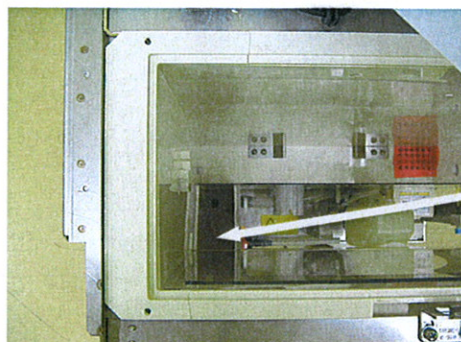
写真1：オーバーフロータンク

鉗子キャップが落下しており、引き上げました。  
運転確認して異常が無いことを確認しました。
