# 修理報告書（引取り修理）

| 配 布 先 | | 納 入 先 | 新鋭工業（株）東京支店 殿 | | | 機 種 | ONW-10B |

・洗浄槽 破損

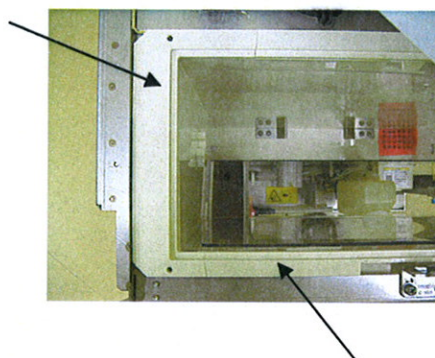
写真1：水槽上面

水槽上面のフランジ部分が2つに破断していました。（写真1）  
これを接着・溶接して修理しました。
