# 修理報告書（引取り修理）

No. 111128

| 配 布 先 | | 納 入 先 | 新鋭工業（株） 東京支店 殿 | | | 機 種 | ONW-10 |

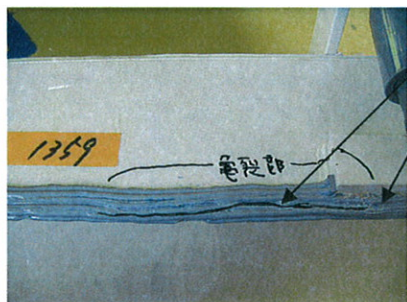
水漏れが再発した

前回発生した亀裂部分亀裂が発生して水が漏れました。（写真1）  
修理しても再発の可能性がありますので新品の水槽に交換しました。  
これと併せて性能劣化した部品を交換しました。

写真1：亀裂部拡大

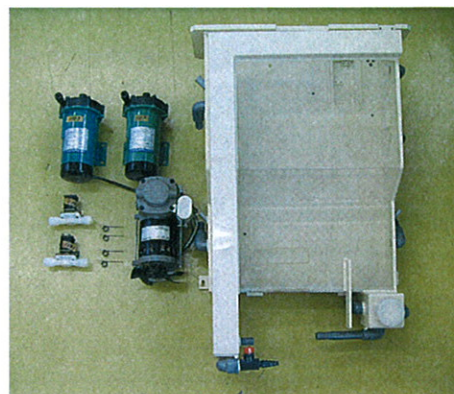
写真2：交換部品一式

- 部品交換：下表と写真2をご参照ください。
- オゾン水濃度測定：0.52～0.58mg/L・・・正常
- PSA（酸素発生装置）性能点検・・・正常  
酸素濃度：94.0% 酸素流量：0.76L/min 圧力：0.098～0.173MPa（AC100V, 50Hz）
- 運転確認 異常なし。インジケータ変色 異常なし
