## 修理報告書（引取り修理）

No. 120625

| 配布先 | 納入先 | 新鋭工業（株） 東京支店 殿 | | | 機種 | ONW-10 |

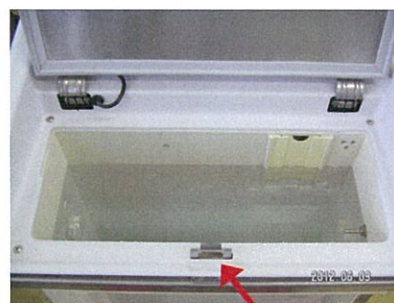
写真2：通常の水位と開口部

水漏れの原因は推定になりますが、フタの金具部分に開口部があり、そこから水が溢れて機械外に漏れたと思われます。水槽の水位を制御する部品の交換と開口部を塞ぎましたので、様子を見てくださいますようお願いいたします。

1. 部品交換：下表と写真2をご参照ください。
2. オゾン水濃度測定：0.46～0.58mg/L ・ 正常
3. P S A（酸素発生装置）性能点検 ・ 正常  
酸素濃度：94.2% 酸素流量：0.72L/min 圧力：0.094～0.167MPa（AC100V, 50Hz）
4. 運転確認 異常なし。インジケータ変色 異常なし
