# 修理報告書（引取り修理）

No. 100725

| 配布先 | 納入先 | 新鋭工業株式会社 東京支店 殿 | 機種 | ONW-10 |

エラー9（洗浄中水位高）  
総合メンテナンス2年目1回目作業

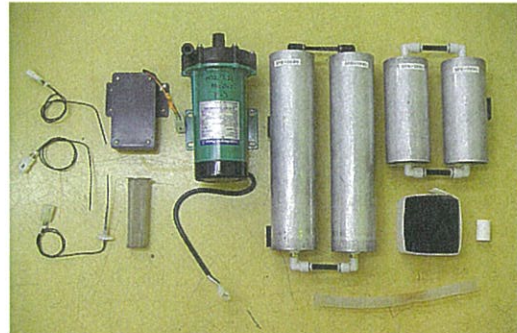
修理と検証に時間が掛かり、大変申し訳ありませんでした。  
排水ポンプの性能劣化がエラー9の原因で、運転中の給水と排水のバランスがくずれて  
水槽の液面が規定より上がり、これを水位センサ（LVH1）が異常検知しました。

- 総合メンテナンス契約に伴い定期部品も交換しました。（下表と写真をご参照ください）
- オゾン水濃度測定：0.47～0.61mg/L ・ 正常
- PSA（酸素発生装置）性能点検 ・ 正常  
酸素濃度：95.1% 酸素流量：0.75L/min 圧力：0.095～0.156MPa
- 運転確認 異常なし。インジケータ変色 異常なし

| 江 22.7.27 口 | | 排水ポンプ（P-3） | 1 | エラー9復旧用 |
| 審査 | | 水位レベルセンサ（LVL、LVH1、LVH2） | 1 | エラー9復旧用 |
