# 修理報告書（引き取り修理）

02-0716

| 配布先 | 納入先 | 新鋭工業 株式会社 東京支店 殿 | | 機種 | ONW-10 |

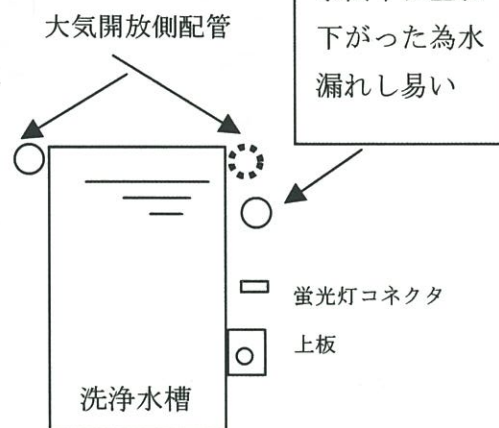
ブレーカトリップは再現しませんでした。給水アスピレータの大気開放側配管の固定が外れて、蛍光灯のコネクタの真上に垂れ下がった状態でした。

さらにその下にあるフィルターリセットボタン上板に水が漏れて乾いた形跡がありました。おそらく給水時に大気開放側配管から水が漏れて蛍光灯のコネクタ（AC100V）に掛かり漏電ブレーカが作動したと思われます。

- 給水アスピレータ配管固定
- 水槽とアップカバーの隙間をシリコンで充填
- オゾン溶解側アスピレータチューブ交換
- 新型PSA交換  
酸素濃度：93.6%、流量：0.80L/min・・正常
- 蓋パッキン交換
- 運転確認 異常なし  
インジケータ変色 異常なし
