# 修理報告書（引取り修理）

| 配 布 先 | | 納 入 先 | 新鋭工業株式会社 東京支店 殿 | | | 機 種 | ONW-10 |
| 客先 | 1 | 所 在 地 | 千葉県佐倉市上志津原 3 6 - 5 | | | 機 番 | 0 0 0 5 6 7 |

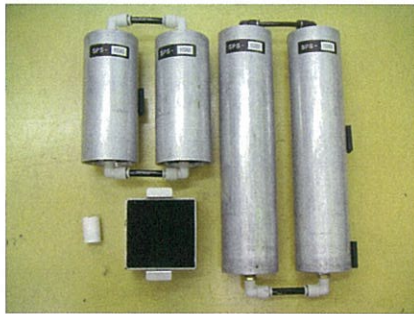
写真1: 定期交換部品

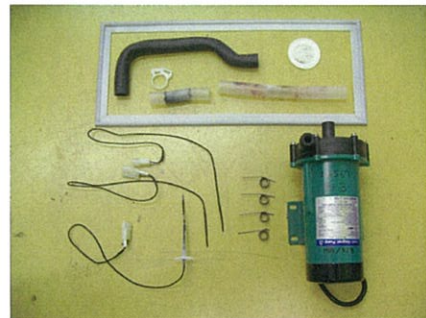
下部フィルター～排水ポンプまでの排水経路に詰まりがあり、これが原因でエラーHが発生しました。劣化した部品を交換し、分解清掃して復旧しました。

写真2: 配管、水ポンプ、水位センサー、スプリング
