## 修理報告書

No. 110817

| 配布先 | 所在地 | 東京都台東区元浅草4-6-4 大塚ビル2F | | 機種 | OED-1000 | |

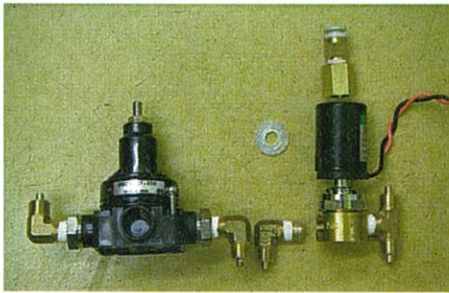
酸素減圧弁 電磁弁

| | | 1: 異常につきまして<br>・濃度維持異常(E: 302)<br>殺菌中のオゾン水濃度が0.6 ppm以下の状態で1分間継続した場合に異常と判断します。<br>・オゾン水生成異常(E: 207)<br>オゾン水が4分以内に規程濃度まで上がらない場合異常と判断します。<br><br>酸素ガス電磁弁(SV-15)にゴミが詰まり、酸素流量が減少してオゾン水生成能力が下がったことと、そのゴミが酸素減圧弁に移動して<br>流路を閉塞させた結果、水がオゾン発生器<br>に逆流して異常が発生しました。 | | | | |

| | | 2: 作業内容<br>・部品交換: 下表を参照ください。<br>・動作・性能点検: 正常 (オゾン水濃度履歴0.68ppm) | | | | |
| | | | 酸素減圧弁(REG) | 1 | | |
| | | | 電磁弁(SV-15) | 1 | | |
