# 修理報告書（引取り修理）

02-34433

| 納入先 | 新鋭工業（株） 東京支店 殿 | | | 機種 | ONW-10 |

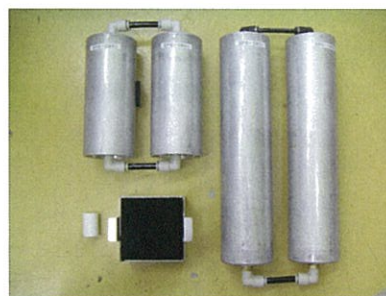
写真1：交換部品一式

インジケータ変色不良の原因は下記の①～③が考えられますが、PSAの性能測定したところ酸素濃度が80.1～77.8%で規定値（90%以上）から下がっていました。  
そこで吸着筒・吸湿筒を交換して規定値に復旧しました。

インジケータ

部品交換前

部品交換後

1. 部品交換及び内部分解清掃（下表および写真を参照ください）
2. 運転プログラム変更：Ver 8⇒Ver 10  
主な変更点：フィルターランプが点滅して水槽にあるフィルタの掃除時期をお知らせします
3. オゾン水濃度測定：0.41～0.48 mg/L・・・正常
4. PSA（酸素発生装置）性能点検・・・正常  
酸素濃度：93.5% 酸素流量：0.77 L/min 圧力：0.094～0.166 MPa
5. 運転確認 異常なし。オゾンインジケータ変色 異常なし。

| 部品コード | 部品名称 | 数量 | 備考 |
|---|---|---|---|
| | 吸着筒・吸湿筒 | 1式 | 番号：SPS-11148 |
| | ドレンフィルター | 1個 | |
| | オゾン分解触媒 | 1個 | |
