修理報告書（引取り修理）

No. 121101

水漏れ（水槽亀裂）

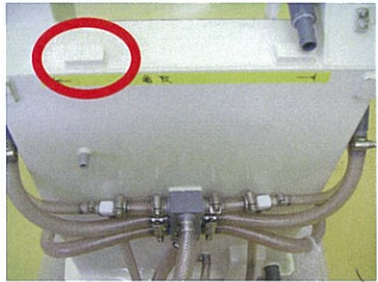
写真1:水槽補修前

洗浄槽の底部に亀裂が発生して水漏れしました。（写真1、2）  
亀裂の原因は推定になりますが、経年劣化や疲労によるものではなく、落下などの衝撃により、水槽に大きな力が加わり割れたものと思われます。

- 1. 水槽補修
- 2. オゾン水濃度測定：0.36～0.52mg/L・・・正常
- 3. P S A（酸素発生装置）性能点検・・・正常  
酸素濃度：92.1 % 酸素流量：0.78 L/min 圧力：0.105～0.189 MPa（AC100V, 60Hz）
- 4. 運転確認 異常なし。インジケータ変色 異常なし
- 5. 運転カウンタ：9966
