# 修理報告書（引取り修理）

| 納入先 | 新鋭工業株式会社 | 東京支店 | 殿 | 機種 | ONW-10 |

## 修理依頼・苦情内容

・給水異常（給水圧が高い為による異常）

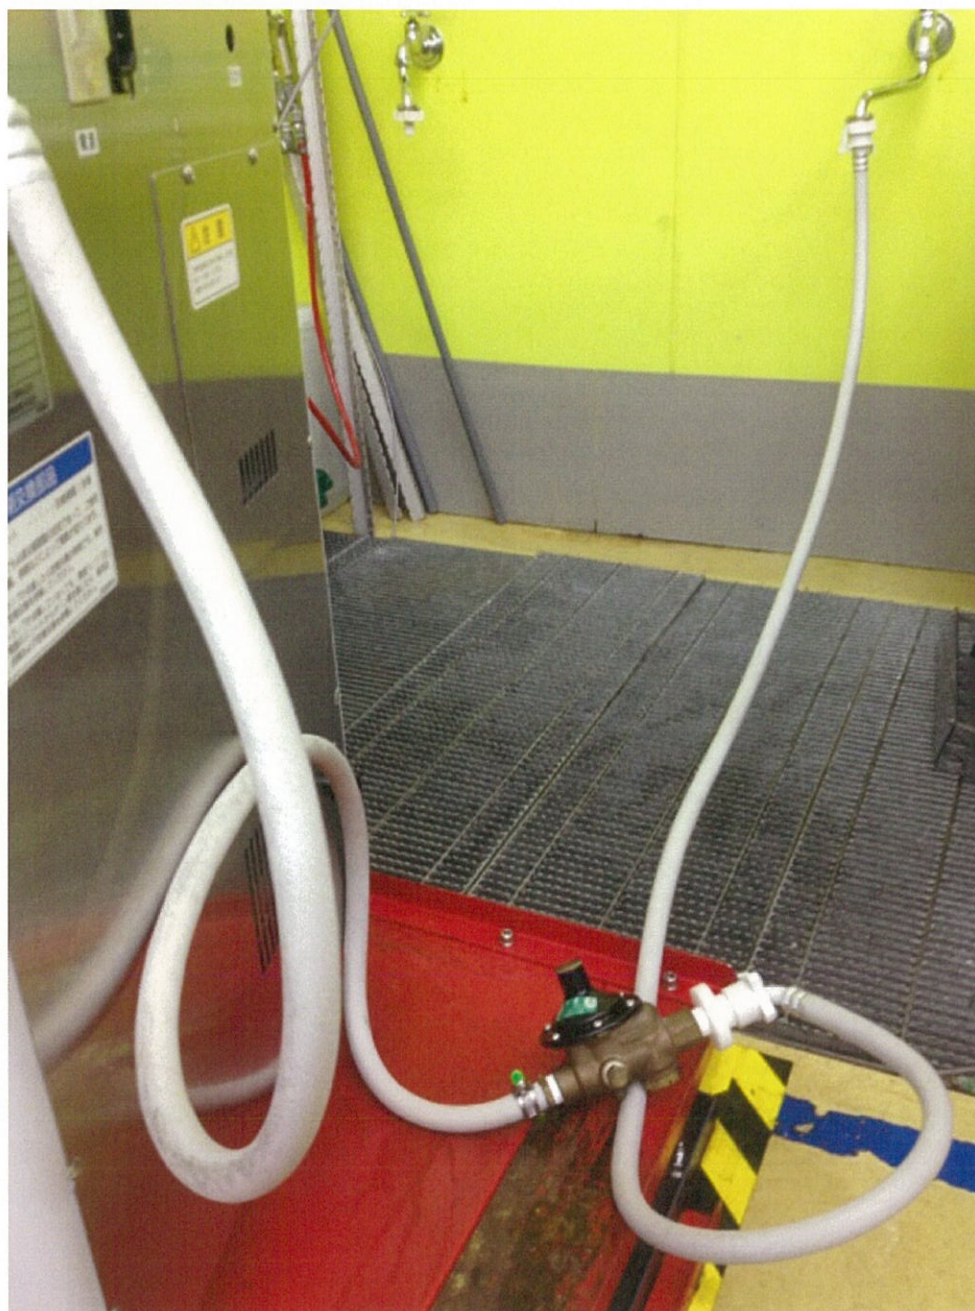
写真2）減圧弁と給水ホース 1 set

ONW-10 に減圧弁を取付けて水道栓とつないだ写真です。

処置）・給水電磁弁2個を新し物に交換（無償交換） 写真1）  
・給水ホースの間に減圧弁（外付）を儲け給水圧を下げる（無償対応） 写真2）  
2点の処置により給水圧を下げ給水異常に対応します
