# 修理報告書（引取り修理）

No. 130603

| 配 布 先 | | 納 入 先 | 新鋭工業株式会社 東京支店 殿 | | | 機 種 | ONW－10 |

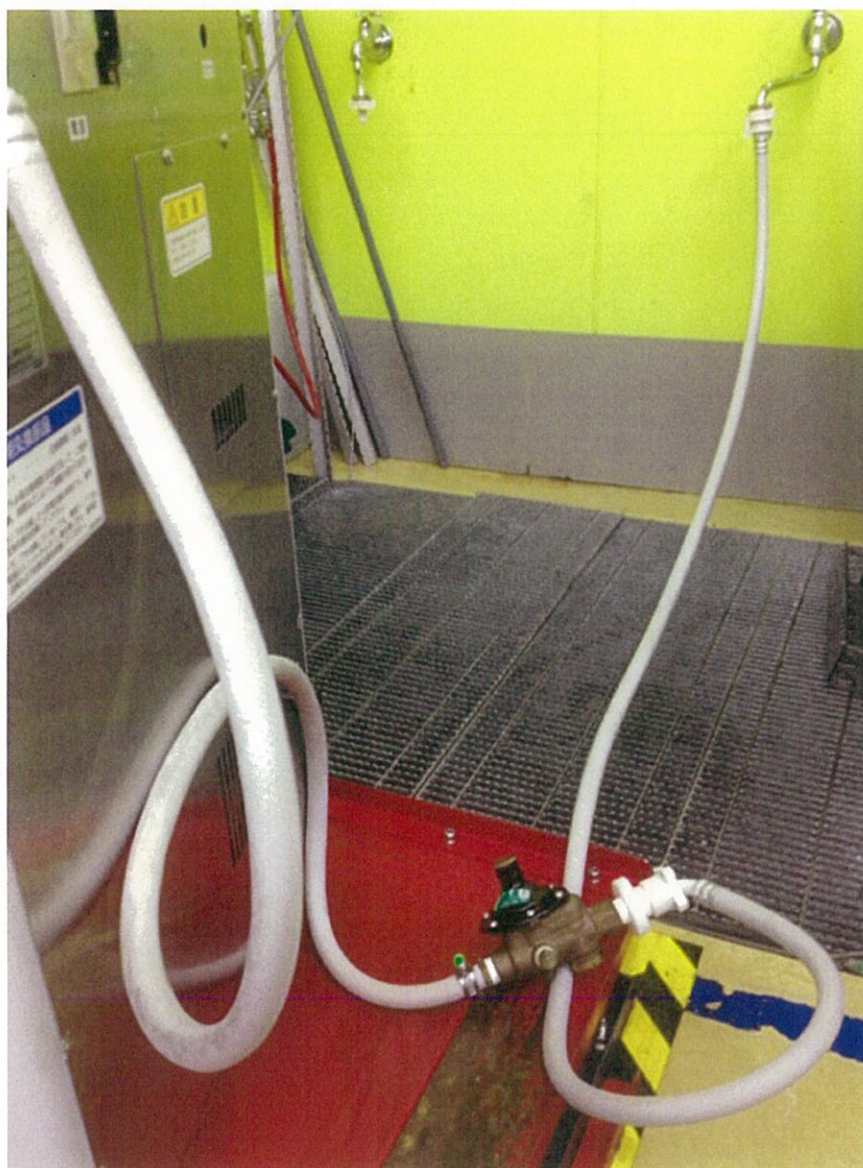
ONW-10 に減圧弁を取付て水道栓とつないだ写真です。

- 原因） ・水道よりの給水圧力が高い為に給水エラーが発生したと思われます。  
再現運転） 工場での再現確認は出来ませんでした。  
・水道圧にて10回運転しましたが再現しませんでした。  
・水道圧の約2.5倍の0.8mpaにて加圧運転を5回運転しましたが、再現しませんでした。
- 処置） ・給水圧を下げる為に、減圧弁を取付（外付） 無償 写真1）  
・故障原因である給水電磁弁の交換 写真2）  
・定期交換部品の交換（酸素濃度不足対応） 写真3）

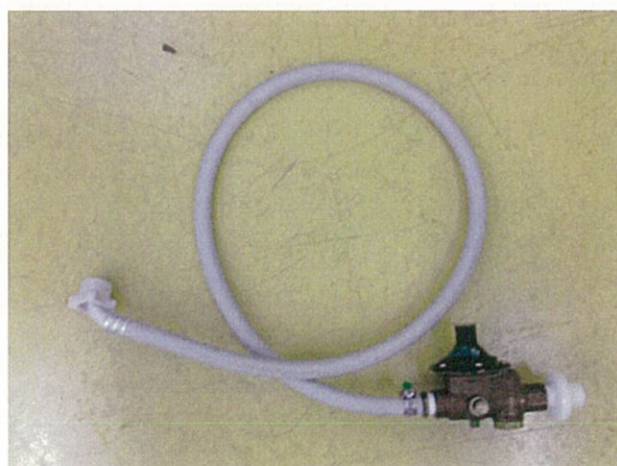
減圧弁と給水ホース 1 set
