# 修理報告書（引取り修理）

02-44170

| 納入先 | 新鋭工業（株）東京支店 殿 | | 機種 | ONW-10 |

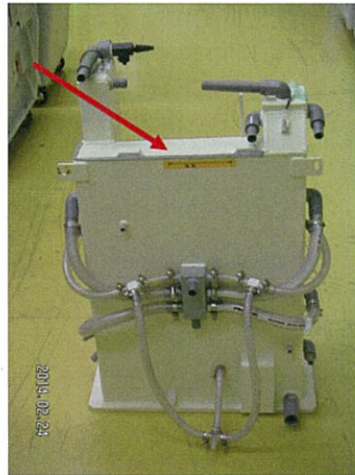
洗浄槽底部の亀裂を確認しました。何らかの衝撃が加わって底部が割れたと推測します。  
亀裂部分を接着し、その上を溶接して補修しました。（写真をご参照ください）

写真1：洗浄槽底部（矢印の部分）

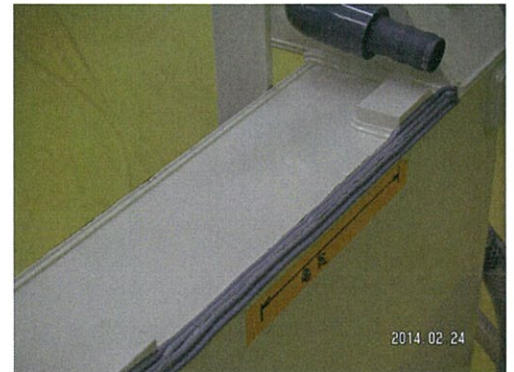
写真2：溶接後
