修理報告書 (引取り修理)

No. 140324

配布先	納入先	新鋭工業株式会社 東京 支店 殿		機種	ONW-10	
客先	所在地	神奈川県横須賀市馬堀町 2-13-2		機番	001342	
環営	ユーザー名	斎藤内科医院 様		納入日	平成 19年 4月 26日	
	点検者	小野定之	作業時間	4 Hr	受付日	平成 26年 2月 25日
計	返送先	納入先と同じ		出荷日	平成 26年 3月 24日

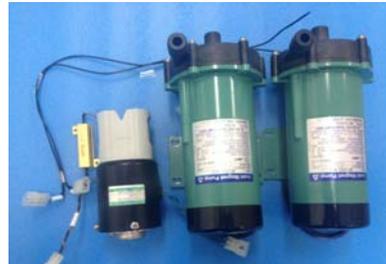
写真 1)

- ・エラー“4”発生 (レベルセンサー異常)
- ・水ポンプより異音発生

水位レベルセンサー (LVH1, LVH2)

抵抗 A S S Y, 排水電磁弁

水ポンプ (P-1, P-2)

- ・エラー“4”の不具合原因である排水電磁弁 (抵抗 A S S Y 含む) の交換 および、水位レベルセンサー (LVH1, LVH2) の交換をしました。
- ・水ポンプよりの異音原因である P-1 (製造) および P-2 (洗浄) の水ポンプの交換をしました。
