# 修理報告書（引取り修理）

No. 140421

| 納入先 | 新鋭工業（株）東京支店 殿 | | 機種 | ONW-10 |

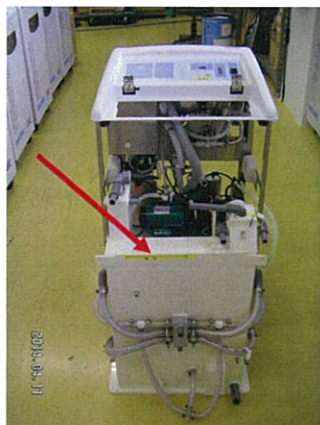
洗浄槽底部の亀裂を確認しました。何らかの衝撃が加わって底部が割れたと推測します。  
亀裂部分を接着し、その上を溶接して補修しました。（写真をご参照ください）

写真1：洗浄槽底部（矢印の部分）

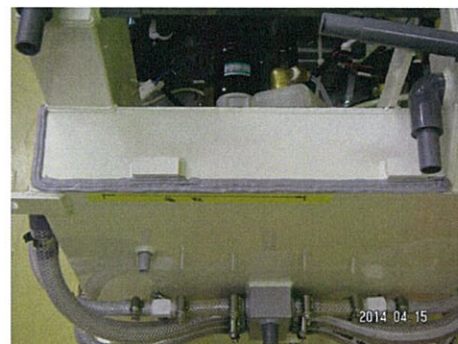
写真2：溶接後
