(館山市)鈴木内科クリニック 12/5訪問時異常データ

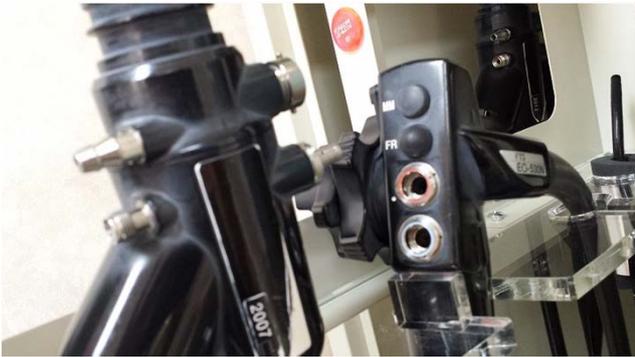
↓スコープは若干白い
