# 修理報告書（引取り修理）

| 配 布 先 | | 納 入 先 | 新鋭工業 株式会社 東京支店 殿 | | | 機 種 | ONW-10 |
| | | ユ-ザ-名 | 益子病院 様 | | | 納 入 日 | 平成16年6月8日 |

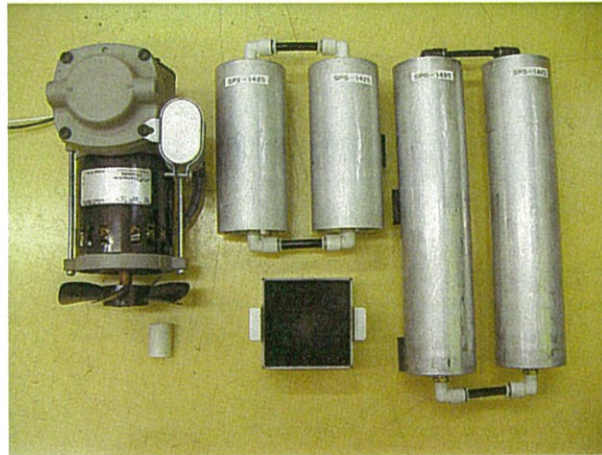
写真1：オゾン分解触媒、PSA（酸素発生装置）部品

| 承認 | 番号 | 部品名称 | 数量 | 備考 |
|---|---|---|---|---|
| | 1 | オゾン分解触媒・ドレンフィルター | 一式 | |
| | 2 | 吸着筒・吸湿筒 | 一式 | |
| 審査 | 3 | PSA用コンプレッサ | 一個 | |

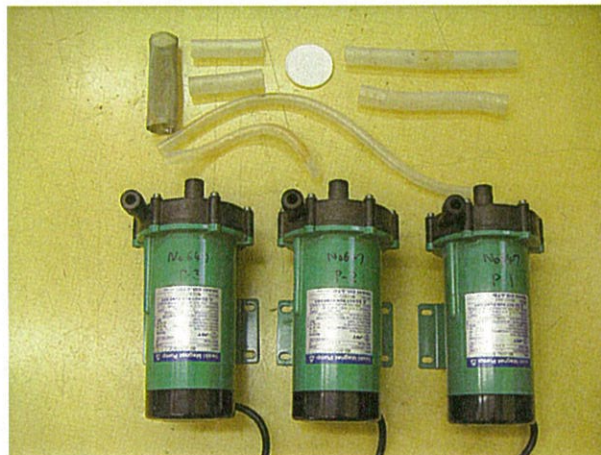
写真2：水ポンプ、オゾン水系統配部品

| 承認 | 番号 | 部品名称 | 数量 | 備考 |
|---|---|---|---|---|
| | 4 | 水ポンプ | 一個 | |
| | 5 | オゾン水系配管 | 一式 | |

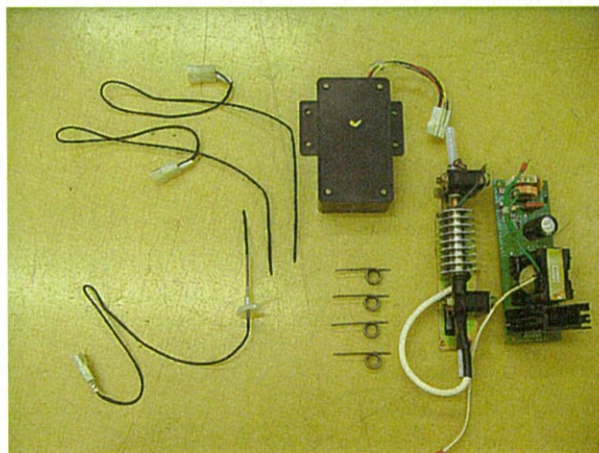
写真3：水位センサー、オゾンセンサー、オゾン発生器、フタスプリング

| 承認 | 番号 | 部品名称 | 数量 | 備考 |
|---|---|---|---|---|
| 作成 | 6 | オゾンセンサー | 一個 | |
| | 7 | 水位センサー（HH,H,L） | 一式 | |
| H23.6.7<br>中澤 | 8 | フタスプリング | 一式 | |
| | 9 | オゾン発生器 | 一個 | |
