# 修理報告書（引取り修理）

02-33007

| 配 布 先 | | 納 入 先 | 新鋭工業（株） 東京支店 殿 | | | 機 種 | ONW-10 |

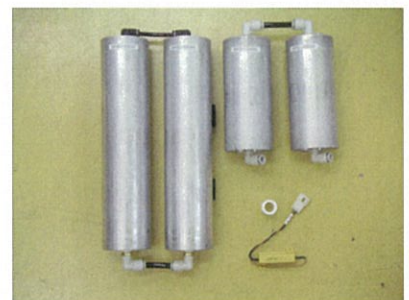
写真2：交換部品

- 部品交換：下表と写真2をご参照ください。
- 運転プログラム変更：Ver 8⇒Ver 10  
主な変更点：フィルターランプが点滅して水槽にあるフィルタの掃除時期をお知らせします
- オゾン水濃度測定：0.46～0.55mg/L・・・正常
- PSA（酸素発生装置）性能点検・・・正常  
酸素濃度：93.4% 酸素流量：0.79L/min 圧力：0.088～0.153MPa（AC100V, 50Hz）
- 運転確認 異常なし。インジケータ変色 異常なし
