# 修理報告書（引取り修理）

No. 150316

| 配布先 | 納入先 | 新鋭工業株式会社 東京支店 殿 | | 機種 | OED-1000S |

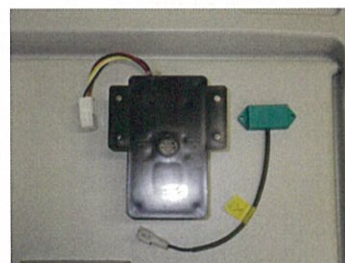
- ①「水位低下異常」および「消毒槽異常」につきまして  
 水槽の水位を検知するために、センサーが3箇所取り付けられています。  
 消毒工程中に水位が規定より下がると「消毒槽異常」が発生し  
 さらに水位が下がると「水位低下異常」が発生します。
- ② 3/13の点検結果と作業内容  
 異常は再現しませんでした。念のために関係する部品を交換しました。

写真：交換部品一式

- 1：部品交換(下表および写真をご参照ください)
- 2：運転プログラムバージョンアップ・・・Ver0205/T02C⇒Ver0207/T02C  
 ※オゾン水濃度計の「ウォーミングアップ」が完了する時間について、条件によっては3分より短くなります。
- 3：性能確認・・・正常      オゾン水濃度：0.72ppm    濃度計パルス信号：672
- 4：運転確認・・・正常

| 部品番号 | 部品名称 | 数量 | 備考 |
|---|---|---|---|
| | 水位レベルセンサー (LVH) | 1 個 | E300, E101 に関する部品 |
| | オゾンガスセンサー | 1 個 | E204 に関する部品 |
