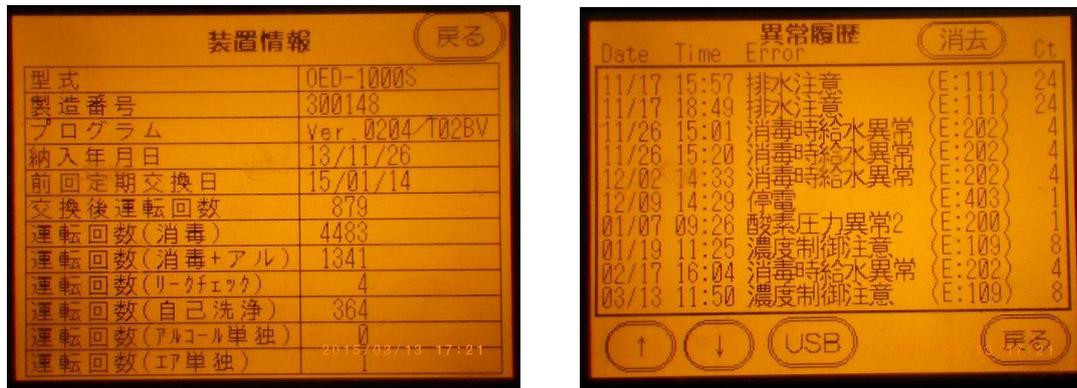
写真1：装置情報、異常履歴(3/13現在)

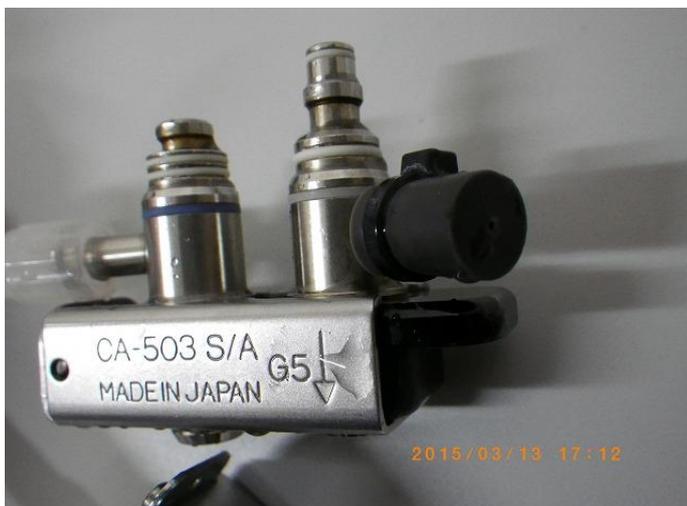
写真2：E-103 閉止プラグ代品の状況・・ゴムの光沢は無いが、異常なし

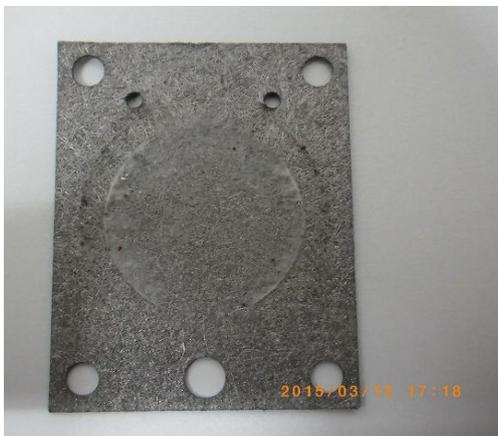
写真3：脱気フィルタ(チタン製)・・繊維状の物が引っ掛かっているが、詰まりは無い

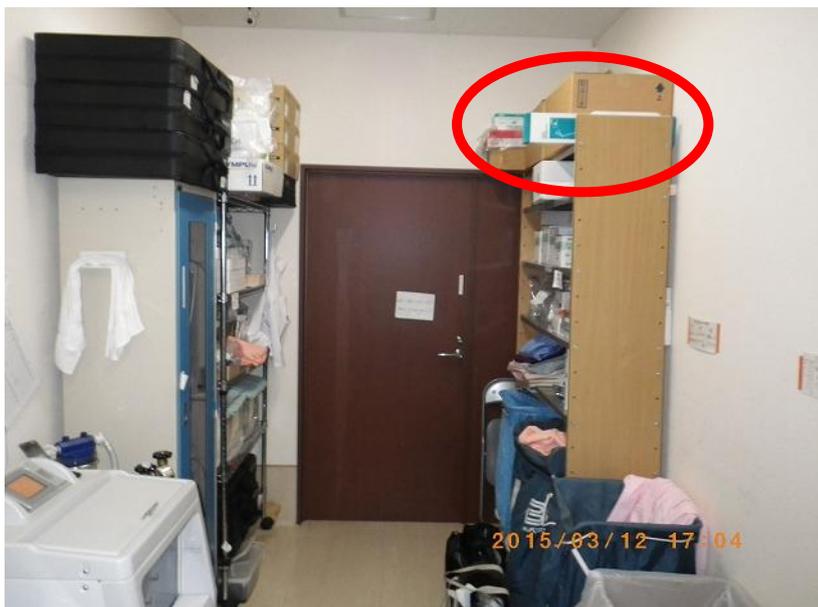
写真4: PHS用ホームアンテナ 設置候補 その1

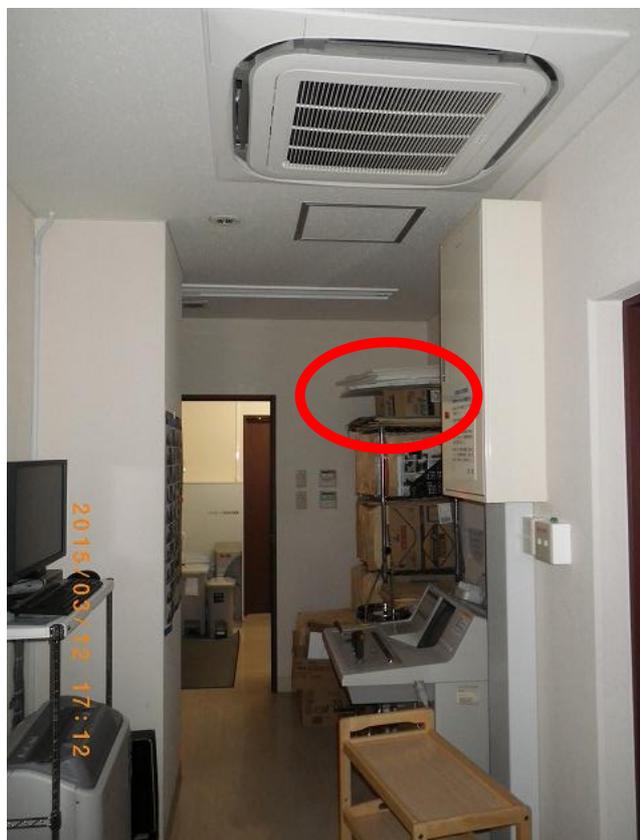
写真4: PHS用ホームアンテナ 設置候補 その2 (レントゲン室)
