修理報告書 (引取り修理)

修理依頼番号 02-44534 No. 150526

| 配布先 | 納入先 | 新鋭工業(株) 東京支店 殿 | | 機種 | ONW-10 |

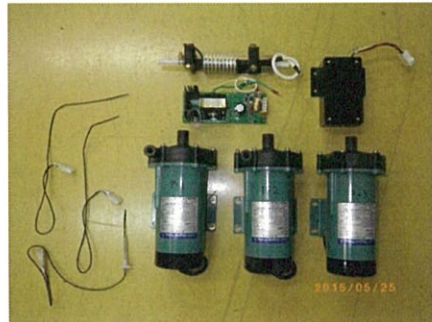
点検中に「給水量不足」異常が発生し、水位センサーの劣化が原因と判明しました。
この部品の他に、性能劣化した部品を交換しました。

写真1 : 交換部品 No1~6

| 承認 | No. | 部品名称 | 数量 | 備考 |
|---|---|---|---|---|
| 安 15.5.26 田 | 1 | オゾン発生装置 | 1式 | |
| | 2 | オゾン水製造ポンプ (P-1) | 1台 | |
| 審査 | 3 | 内視鏡洗浄ポンプ (P-2) | 1台 | |
| | 4 | 排水ポンプ (P-3) | 1台 | |
| 中 27.5.26 澤 | 5 | オゾンセンサー | 1個 | |
| | 6 | 水位レベルセンサー | 3本 | |

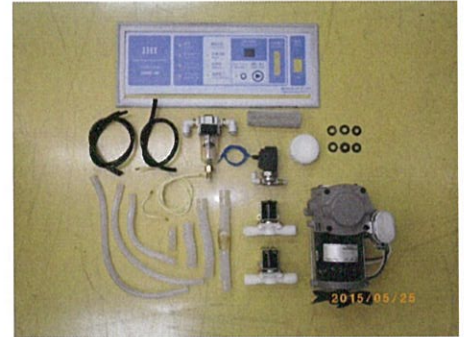
写真2 : 交換部品 No7~10

| 承認 | No. | 部品名称 | 数量 | 備考 |
|---|---|---|---|---|
| 作成 | 7 | 配管チューブ、パッキン | 1式 | 水槽キャップ、タッチシート含む |
| | 8 | エアコンプレッサー | 1台 | |
| H27.5.26 中澤 | 9 | 給水電磁弁 | 2個 | |
| | 10 | PSA ドレン系統電磁弁、フィルタ | 1式 | |
