# 修理報告書（引取り修理）

修理依頼番号 02-35070 No. 150924

| 配布先 | 納入先 | 新鋭工業株式会社 東京支店 殿 | 機種 | OED-1000 |

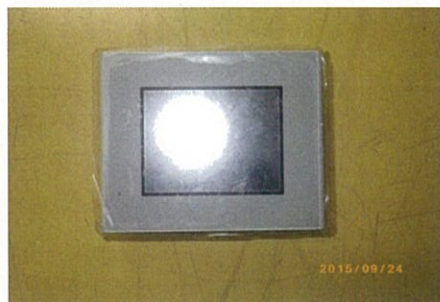
写真1:タッチパネル

不具合現象を確認しました。タッチパネルの内部回路(DC-DCコンバータ)が故障して起動しない状態でした。このためお客様の運転データが取り出せませんでした。タッチパネルメーカーに相談しましたが、回路の修理ができないためタッチパネル全体を交換して復旧しました。
