# 修理報告書（引取り修理）

02-35074

| 配布先 | 納入先 | 新鋭工業（株）東京支店 殿 | | 機種 | OED-1000 |

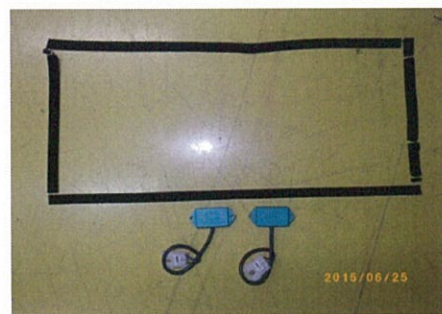
工場で下記の確認をしましたが、水漏れは再現せず、問題ありませんでした。

写真：交換部品一式 パッキン、水位センサ

より安心してご使用いただくために、アッパーカバーのパッキンを交換し  
水位レベルセンサを交換いたしました。

| 部品番号 | 部品名称 | 数量 | 備考 |
|---|---|---|---|
| 762822010、762822020 | パッキン | 1 式 | アッパーカバー側 |
| 762302500 | レベルセンサ ASSY | 2 個 | H および HH |
