# 修理報告書（引取り修理）

No. 151026

| 配布先 | 客先 | 納入先 | 新鋭工業株式会社 東京支店 殿 | 機種 | ONW-10 |

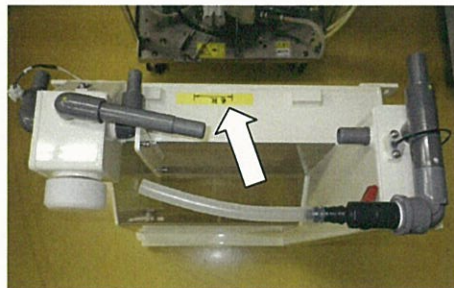
洗浄槽底部の亀裂を確認しました。何らかの衝撃が加わって底部が割れたと推測します。  
亀裂部分を溶接して復旧しました。（写真をご参照ください）

写真1：水槽亀裂部（黄色テープの部分）

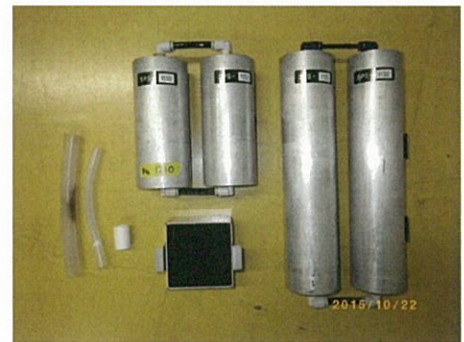
写真2：定期交換部品、配管チューブ

1. 部品交換（下表および写真をご参照ください）
2. オゾン水濃度測定：0.45～0.60mg/L・・・正常
3. PSA（酸素発生装置）性能点検・・・正常  
酸素濃度：93.8% 酸素流量：0.77L/min 圧力：0.108～0.177MPa（AC100V、60Hz）
4. 運転動作確認・・・正常、オゾンインジケータ変色・・・正常
5. 運転カウンタ：1343
