# 修理報告書（引取り修理）

02-44543

| 配布先 | 客先 | 納入先 | 新鋭工業 株式会社 東京支店 殿 | 機種 | OED-1000 |

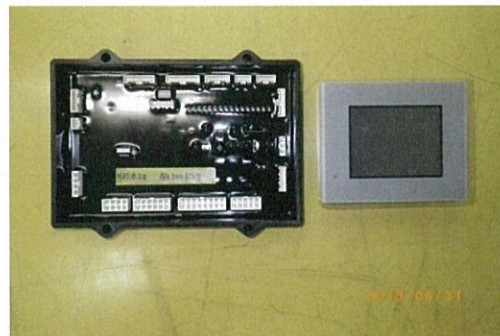
写真：コントロール基板、タッチパネル

タッチパネルの動作が停止（フリーズ）することで、下記の現象が発生することを確認しました。  
 停止状態・・・ボタンを押しても効かない。起動画面から次の画面に移行しない  
 運転状態・・・消毒終了後に「注意：水温センサの点検が必要です」が出る

タッチパネルが故障する前兆と判断し、これに関係する部品を併せて交換しました。  
 なお、水温センサは異常ありませんでした。

- 1：部品交換・・・写真と下表をご参照ください
- 2：水温センサ動作確認・・・正常
- 3：運転プログラムバージョンアップ・・・Ver0105⇒Ver0107  
 ※お客様がお使いになる部分で変更はありません。
