(春日部) 神田医院 OED設置状況  
水漏れ対応 20151210

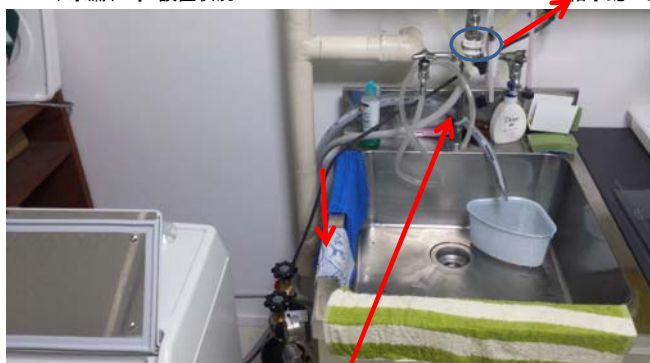
↓ 水漏れ時 設置状況

給水蛇口とホースの接点より水漏れ

給水ホースが曲がっていた。  
このテンションにより水漏れ起こっていた。  
水漏れした水はシンクを伝って床に広がっていた。

■ 給水蛇口と洗濯機ホース取り付け金具を固定した。 ■ 給水ホースのテンションを変えて水漏れを防止。
