修理報告書（引取り修理）

No. 110518

水漏れ：水槽底部破損

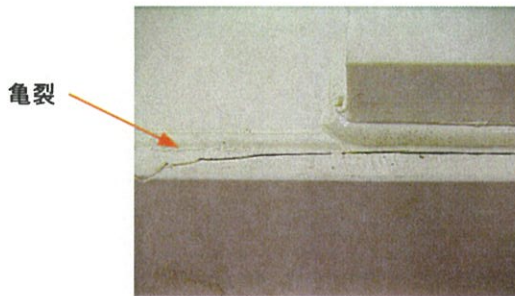
洗浄槽の底部に亀裂が発生して水漏れしました。

亀裂の原因は推定になりますが、トレーの落下による衝撃などで水槽に大きな力が加わり割れたものと思われます。

写真1：水槽亀裂部分の拡大

1. 部品交換：下表と写真をご参照ください。
2. オゾン水濃度測定：0.47~0.52mg/L・・・正常
3. PSA（酸素発生装置）性能点検・・・正常
酸素濃度：94.1% 酸素流量：0.73 L/min 圧力：0.123~0.208Mpa (AC100V、50Hz)
4. 運転動作確認・・・正常
5. オゾンインジケータ変色・・・正常
6. 運転カウンタ・・・14976回

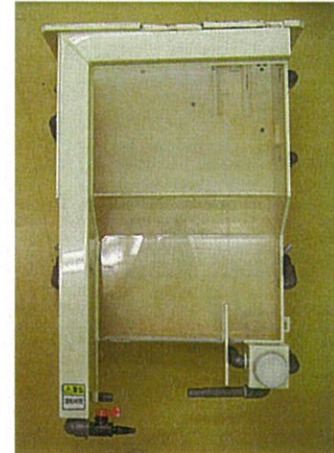
写真2：水槽全体
