# 修理報告書（引取り修理）

No. 160317

| 納入先 | 新鋭工業（株） 東京支店 殿 | | | 機種 | ONW-10 |

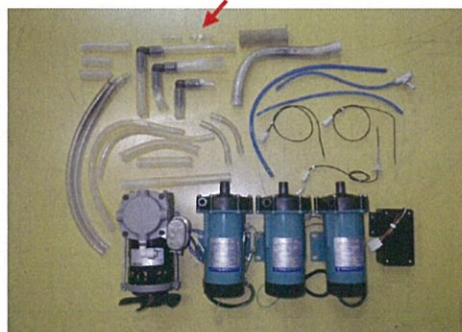
番号1～7：ポンプ、チューブ（漏れたもの）

- 1：水ポンプの異音につきまして  
3台ある水ポンプのうち、特にオゾン水製造ポンプ（P-1）が劣化して異音を出していました。
- 2：水漏れにつきまして  
オゾンラインのチューブが劣化して、そこから水が漏れていました。

これらの劣化した部品を交換して復旧いたしました。

| 番号 | 部品名称 | 数量 | 備考 |
|---|---|---|---|
| 1～3 | 水ポンプ（P-1、P-2、P-3） | 3台 | |
| 4 | エアコンプレッサー | 1台 | |
| 5～6 | オゾンセンサー、水位レベルセンサー | 1式 | |
| 7 | 配管チューブ、パッキン | 1式 | 下部フィルタ含む |
