# 修理報告書（引取り修理）

02-53848

| 納入先 | 新鋭工業（株） 東京支店 殿 | | | 機種 | ONW-10B |

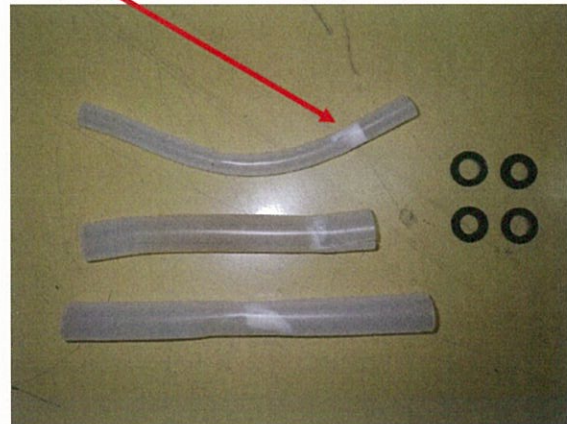
水ポンプ出口側～水槽入口のチューブに亀裂が発生し、そこから水が漏れました。  
劣化したチューブとパッキンを  
交換して復旧しました。

写真：交換部品一式

1. 部品交換・・・下表と写真をご参照ください
2. 酸素流量測定：0.81L/min・・・正常
3. オゾン水濃度測定：0.43～0.58 mg/L・・・正常
4. 運転確認・・・異常なし。 インジケータ変色・・・異常なし
5. 運転カウンタ：3313
