# 修理報告書（引取り修理）

No. 170320

| 配布先 | 納入先 | 新鋭工業 株式会社 東京支店 殿 | 機種 | OED-1000S |
| 客先 | 顧客名 | 金町成人病クリニック 様 | 機番 | 300818 |

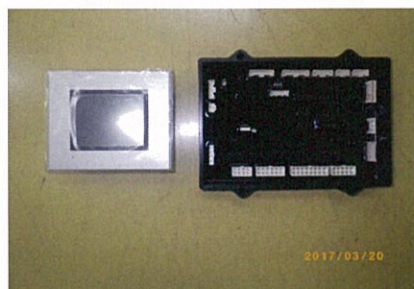
写真 2：タッチパネル、コントロール基板

- 1：タッチパネルにつきまして  
異常が再現することを確認しました。コントロール基板からタッチパネルへ送る信号が不調で、画面が「IHI OED-1000」から次の「処理選択」に移行しませんでした。  
コントロール基板単独の故障でありますので、念のためにタッチパネルも交換しました。
- 2：アルコール消費量につきまして  
配管系統を点検しましたが、特に異常は見られませんでした。タッチパネル画面にてアルコール注入量を調整できますので、お試しください。（説明書 66 ページ）

| 部品番号 | 部品名称 | 数量 | 備考 |
|---|---|---|---|
| | コントロール基板 | 1 枚 | |
| | タッチパネル | 1 台 | |
