保守点検・修理 報告書

管理 No. 20170612
発行日：平成 29年 6月 12日

販売名	オゾン水内視鏡殺菌機 OED-1000 <input type="checkbox"/> オゾン水内視鏡消毒機 OED-1000S <input checked="" type="checkbox"/>		製造番号： 300336
作業年月日	平成 29年 6月 7日		作業時間： Hr
顧客名	芦谷医院 様		TEL： 042-321-3678
所在地	東京都国分寺市西恋ヶ窪2-17-14-1		ご担当 様
販売店			ご担当 様
納入年月日	平成 26年 6月 24日	保証期間 内 <input type="checkbox"/> 外 <input checked="" type="checkbox"/>	付属品
作業区分	保守点検 <input checked="" type="checkbox"/> 総合点検 <input type="checkbox"/> 年 回目	定期点検シール記入 <input checked="" type="checkbox"/>	
出張・引取	修理 <input type="checkbox"/> 点検のみ <input type="checkbox"/> その他 <input type="checkbox"/>	修理表示貼付 <input type="checkbox"/>

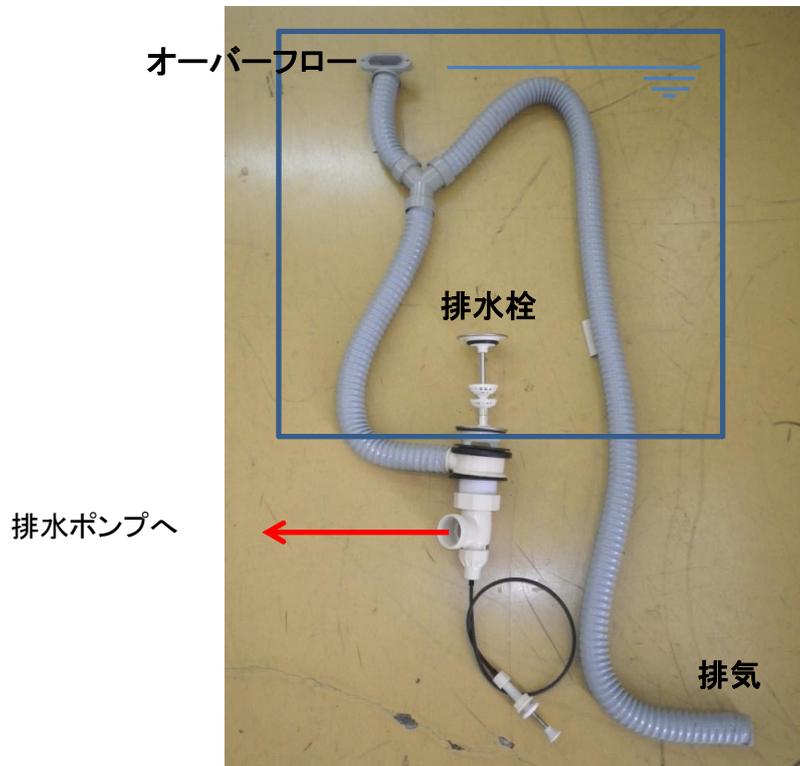
写真1:ドレンASSY 全景

水槽(青い口の部分)の水は「オーバーフロー」と「排水栓」の2系統で排水されます

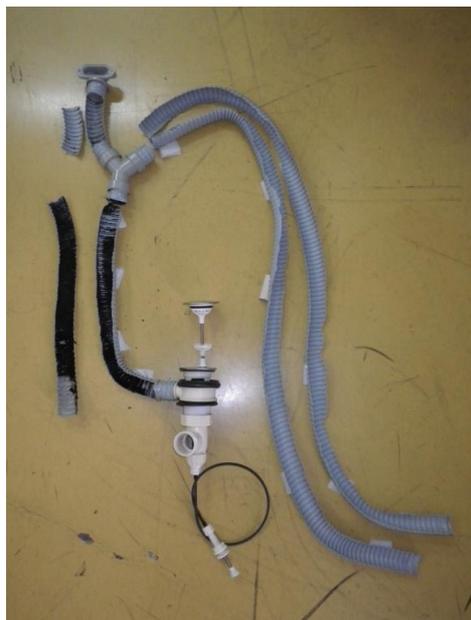
写真2:ドレンASSYのダクトホース部分を切断したもの

不具合原因、作業内容
分解点検したところ、排水系統の「ドレンASSY」に付着したスケール（水垢、カビ）が剥離して排水栓に引っかかっていました。内視鏡を消毒する側は異常ありませんでした。

オーバーフロー側の排水配管にスケールが発生しておりました。

これが一部剥離して排水栓に引っかかっておりました。

内視鏡を消毒する側(給水～オゾン水循環系統)にスケールはありませんでした。消毒中は常に排水ポンプが動いており「消毒する側」と「排水側」は明確に区別しておりますが、念のためにドレンASSYと水槽を交換いたしました。
