## 調査報告書

| 所在地 | 神奈川県横浜市南区南太田 1-29-2 | 機種 | OED-1000 |

スコープが詰まるため、OED-1000 の細管送水経路に問題がないか確認依頼。

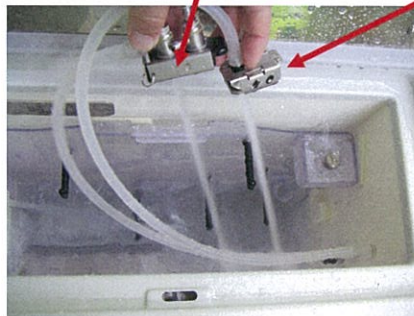
送水機能チェック状況

殺菌中は水槽の 3 か所ある内視鏡接続口から 10 秒間隔で交互にオゾン水が噴出します。  
殺菌後は同じところから 10 秒間隔で交互に空気が噴出します。

送気・送水口側

鉗子口・吸引口側

送水機能は問題ありませんでした。

L 1（上段 接続口）：流量 2.82 L/min（規定値 2.7～3.3 L/min 以内）

L 2（中段 接続口）：流量 2.88 L/min（規定値 2.7～3.3 L/min 以内）

L 3（下段 接続口）：L 2 と同時に噴出していること（流量は L 2 と合せて計測する）
