# 修理報告書（引取り修理）

No. 130227

| 納入先 | 新鋭工業（株）東京支店 殿 | | 機種 | OED-1000 |

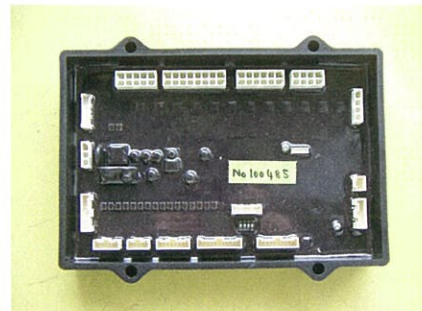
写真1：コントロール基板

コントロール基板の電子部品（水晶発振子）の動作不安定が原因でした。  
 この部品は電源ON直後に電気信号（発振）を出してオゾンセンサ、排気ファン  
 ドレンモータ、圧力スイッチの機器を起動させます。

今回の不具合は、この電子部品からの信号が規定より遅れて出たため、各機器が  
 起動に失敗し、停止状態になっていました。この状態で運転を開始すると各機器が  
 故障したと判断して異常停止します。  
 コントロール基板を交換して復旧しました。

- 1：コントロール基板 交換
- 2：オゾン水濃度測定：0.74ppm・・・正常
- 3：運転確認・・・・・・・・・・正常
