# 修理報告書（引取り修理）

02-54209

| 配布先 | 納入先 | 新鋭工業（株）東京支店 殿 | 機種 | OED-1000S |

消毒運転中に水漏れ （機械の左側のキャスター部分）

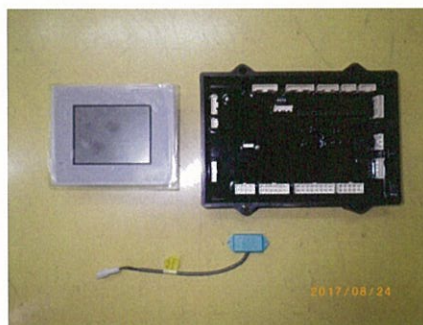
直接的な原因は判明しませんでした。内部の痕跡から判断して水漏れに関する部品を交換いたしました。

写真：交換部品一式

- 1：部品交換（下表および写真をご参照ください）
- 2：運転プログラムバージョンアップ・・・Ver0204⇒0207  
濃度計ウォーミングアップ条件を見直しました。
- 3：オゾン水濃度・・・正常 殺菌履歴：0.68ppm（基準：0.5～0.9ppm）
- 4：運転確認・・・正常
