## クラスBオートクレーブ BC-17点検報告書

# 点検・修理報告書

| 機種/型式 | クラスBオートクレープ BC-17 | | |

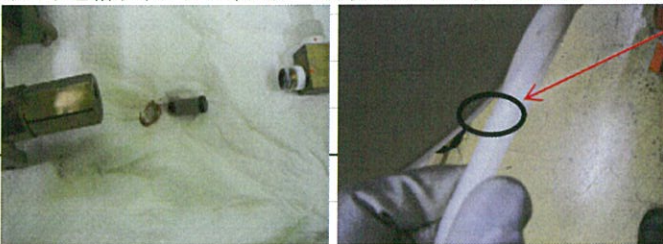
| <ul style="list-style-type: none"> <li>・エラー26 滅菌温度低温異常</li> <li>・エラー31 缶内加圧異常</li> <li>・エラー10 蒸気発生器内高温異常</li> </ul> | | |
| 原因 | ・機械室の水ホコリと給水ポンプフィルターの汚れによるエラーと想定されます<br> <div style="border: 1px solid black; padding: 5px; margin-top: 10px;"> 内蓋パッキンの損傷<br/>(メンテナンスで交換) </div> | |

| 処置、作業内容 | <ul style="list-style-type: none"> <li>・ドアパッキン、電磁弁交換</li> <li>・給水ポンプフィルター清掃・給水タンク排水タンク清掃・機械室ほこり除去</li> <li>・定期メンテナンス実施、各種点検調整、運転確認</li> </ul> | |
