# 修理報告書（引取り修理）

| 配布先 | 納入先 | 新鋭工業株式会社 東京支店 殿 | | 機種 | OED-1000 |

### ・水漏れ

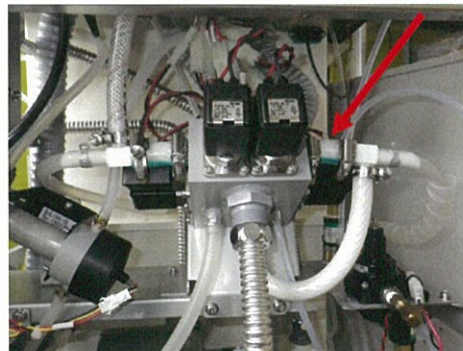
機械内部のオゾン水が通るホースが硬化し、そこから水漏れしていました（写真）  
このホースと周辺のチューブを交換して復旧しました。  
経年劣化と思われますが、より耐久性のあるホースを検討してまいります。

写真：水漏れ箇所

1：部品交換・・・下表をご参照ください

| 部品番号 | 部品名称 | 数量 | 備考 |
|---|---|---|---|
| | マニホールド周辺ホース | 5本 | |
