# 修理報告書（引取り修理）

| 納入先 | 新鋭工業株式会社 東京支店 殿 | | | 機種 | ONW-10 |

モータ（水ポンプ）異音および各部点検

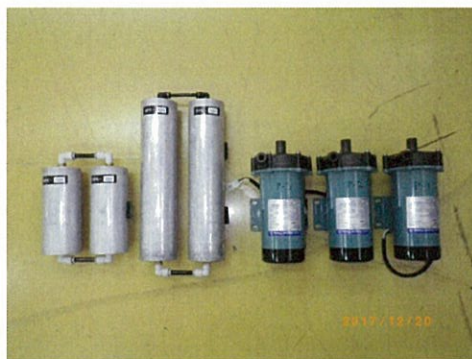
異音の原因である水ポンプを中心に、故障した部品を交換しました。

写真1：No. 1～4 水ポンプ、吸着吸湿筒

| 部品番号 | 部品名称 | 数量 | 備考 |
|---|---|---|---|
| 1～3 | 水ポンプ | 3台 | P-1、P-2、P-3 |
| 4 | 吸着筒、吸湿筒 | 1式 | SPS10424→SPS12215 |

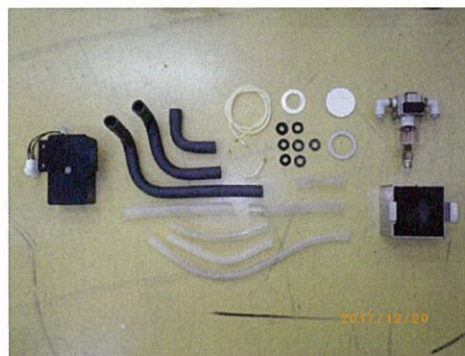
写真2：No. 5～8 ドレンフィルター、触媒、ほか

| 部品番号 | 部品名称 | 数量 | 備考 |
|---|---|---|---|
| 5 | ドレンフィルターASSY | 1個 | |
| 6 | オゾン分解触媒 | 1個 | |
| 7 | 配管チューブ、パッキン | 1式 | |
| 8 | オゾンセンサー | 1個 | |
