# 修理報告書（引取り修理）

| 配布先 | 納入先 | 新鋭工業（株） 東京支店 殿 | 機種 | OED-1000S |
| 客先 | 顧客名 | 田村クリニック 様 | 機番 | 300215 |

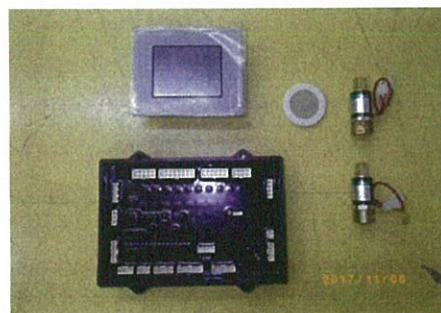
分解点検したところ、オゾン発生器に水が逆流しており、オゾン発生能力が低下していました。水を除去して運転確認しましたが、異常は再現せず、なぜ逆流したか判明しませんでした。

写真 2：交換部品一式

写真 1：オゾン水出口 穴

ガード用ブロック

そこで逆流に関する部品交換と対策を行いましたので様子を見てくださいますようお願いいたします。

1：部品交換およびガードブロック追加・・・下表と写真をご参照ください
